**Keuringsverslag van een elektrische laagspanning- en zeer lage spanningsinstallatie**

**NIET CONFORM**

Datum keuring: 19/07/2021

Straatnaam Dynastielaan  
Huisnummer 34  
Busnummer app 907  
Postcode 8660  
Gemeente De Panne  
Land België

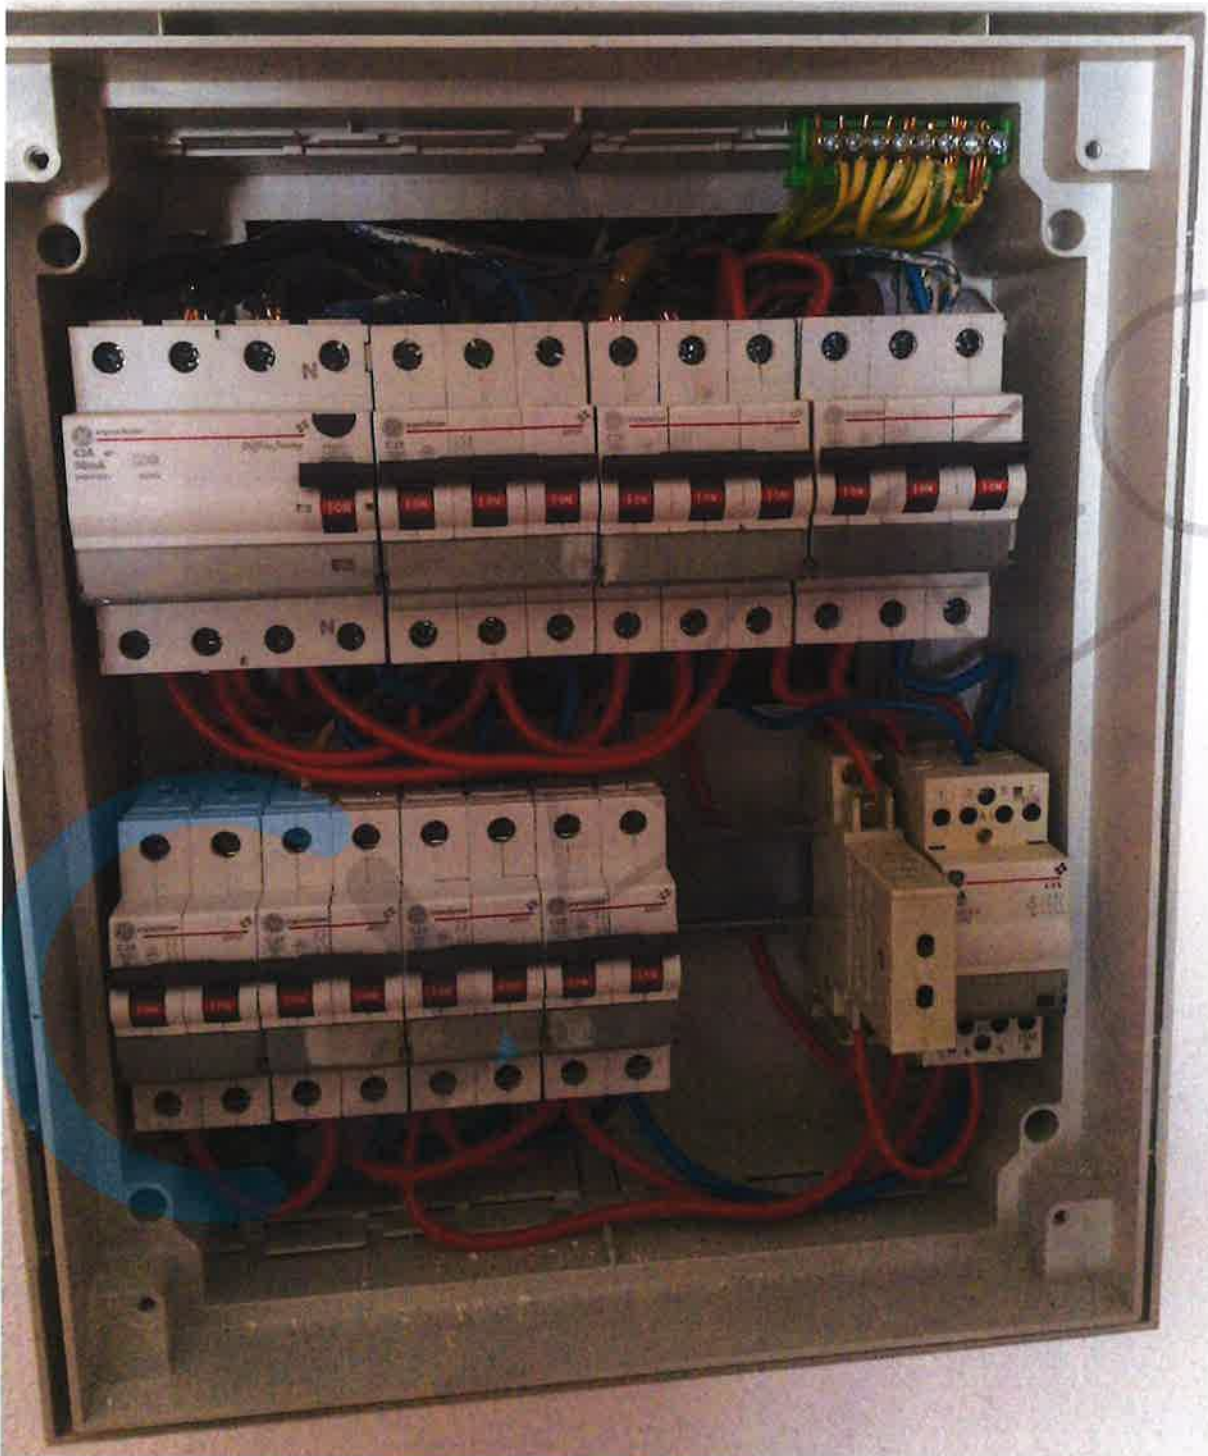
Abbeelding schakel- en verdeelbord:

Visueel nazicht (algemeen)	NOK	Directe aanraking	OK	Indirecte aanraking	OK
Aansluitingen	NOK	schema in bijlage door Aceg vzw	NA		
Equipotentiale verbindingen	OK	Doorsnede geleiders	OK		
Continuïteit	OK	Verlichting / toestellen	NVT

- I1.01 Eéndraadschema van de installatie is te voorzien en/of te vervolledigen. (Boek 1 Afdeling 2.12 - 2.13 en 3.1.2 en 9.1.2)
- I1.02 Situatieschema van de installatie is te voorzien en/of te vervolledigen. (Boek 1 Afdeling 2.12 - 2.13 en 3.1.2 en 9.1.2)
- I1.05 Inplantingsplan gemeenschappelijke aardverbinding niet aanwezig (Boek 1 onderafdeling 5.4.2.1.)
- I8.13 Kabels van het type VTLmb, LMVVR, COAX, VVT zijn verboden en dienen vervangen te worden door een type conform Boek 1 Onderafdeling 5.2.1.2.
- O18 De elektrische installatie is grondig na te zien en conform te maken volgens de voorschriften van het AREI boek 1.
- O3 Het is niet uitgesloten dat bij een nacontrole bijkomende inbreuken worden vastgesteld bij voorleggen schema's.

De elektrische installatie voldoet niet aan de voorschriften van het KB 08/09/2019 - AREI Boek 1. De werken, nodig om de tijdens het controlebezoek vastgestelde inbreuken te doen verdwijnen, moeten zonder vertraging worden uitgevoerd en alle gepaste maatregelen worden genomen opdat, indien de installatie in dienst blijft, deze inbreuken geen gevaar vormen voor de personen of goederen.
