Asbestinventarisatetest

Nieuwpoortlaan 146/G001, 8660 De Panne

Attestnummer : 20230311-000109.000

Uitgegeven op : 11.03.2023

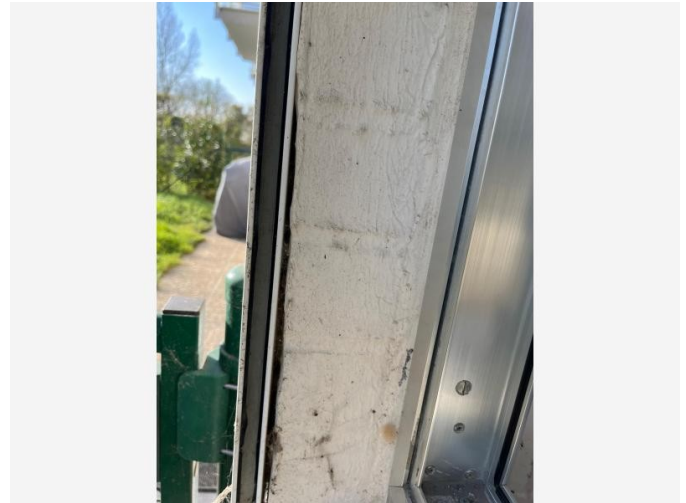
Overzichtsfoto

#	Type	Referentie	Resultaat
1.1	Puntmonster	23-037679	Geen asbest

Beschrijving	Mastiek ramen
Omgeving	Buiten
Primaire drager	Wandopening verticaal (raam, deur, ...)
Bindmiddel van materiaal	Kitten, mastiek, pasta

Gebondenheid op basis van bindmiddel	Hecht
Hoeveelheid (gewicht - aantal)	• 12,05 kg - 1 stuk
Totaal gewicht	12,05 kg
Identificatiemethode	Vaststelling met monstername
Destructieve handeling voor identificatie	Nee

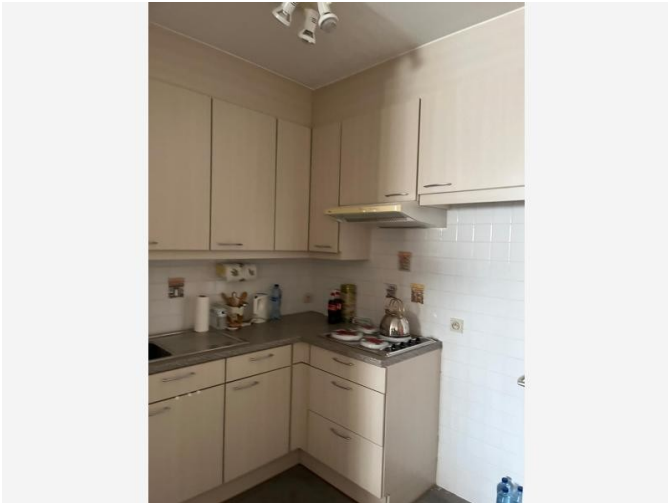
Fiche 2: Wandtegels keuken

#	Type	Referentie	Resultaat
2.1	Puntmonster	23-037681	Geen asbest

Beschrijving	Wandtegels keuken
Omgeving	Binnen
Primaire drager	Binnenwand
Bindmiddel van materiaal	Cement

Gebondenheid op basis van bindmiddel	Hecht
Hoeveelheid (gewicht - aantal)	• 110,40 kg - 1 stuk
Totaal gewicht	110,40 kg
Identificatiemethode	Vaststelling met monstername
Destructieve handeling voor identificatie	Nee

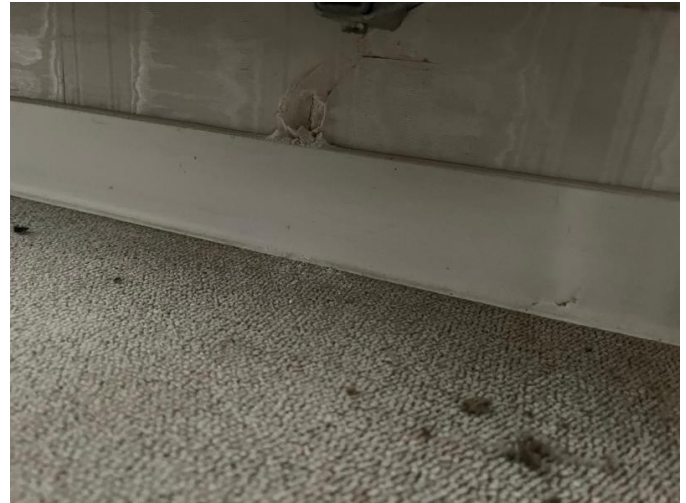
Fiche 3: Pleisterwerkn muren

#	Type	Referentie	Resultaat
3.1	Mengmonster	23-037683	Geen asbest

Beschrijving	Pleisterwerkn muren
Omgeving	Binnen
Primaire drager	Binnenwand
Bindmiddel van materiaal	Gips - kalk

Gebondenheid op basis van bindmiddel	Niet-hechtgebonden
Hoeveelheid (oppervlakte - dikte - aantal)	• 65,07 m ² - 1,00 cm - 1 stuk
Totaal volume	0,651 m ³
Identificatiemethode	Vaststelling met monstername
Destructieve handeling voor identificatie	Nee

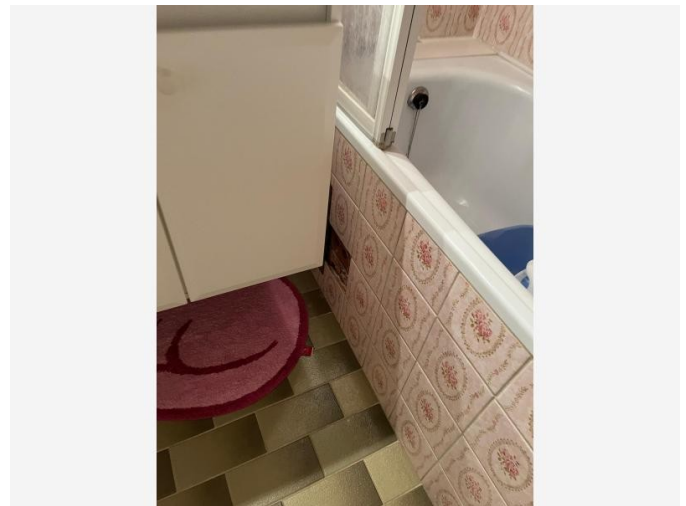
Fiche 4: Wandtegels badkamer + wc - lijmortel

#	Type	Referentie	Resultaat
4.1	Puntmonster	23-037682	Geen asbest

Beschrijving	Wandtegels badkamer + wc - lijmortel
Omgeving	Binnen
Primaire drager	Binnenwand
Bindmiddel van materiaal	Cement

Gebondenheid op basis van bindmiddel	Hecht
Hoeveelheid (gewicht - aantal)	• 677,34 kg - 1 stuk
Totaal gewicht	677,34 kg
Identificatiemethode	Vaststelling met monstername
Destructieve handeling voor identificatie	Nee

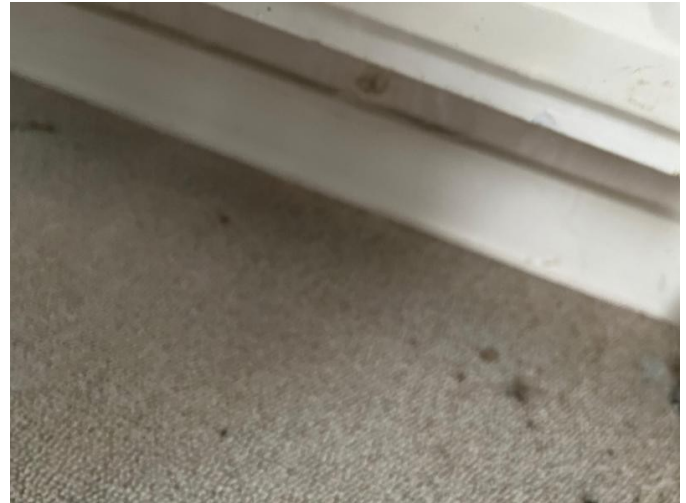
#	Type	Referentie	Resultaat
5.1	Puntmonster	23-037680	Geen asbest

Beschrijving	Vloertapijt - Lijmmortel
Omgeving	Binnen
Primaire drager	Vloer
Bindmiddel van materiaal	Lijm

Gebondenheid op basis van bindmiddel	Hecht
Hoeveelheid (oppervlakte - dikte - aantal)	• 39,15 m ² - 3,00 mm - 1 stuk
Totaal volume	0,117 m ³
Identificatiemethode	Vaststelling met monstername
Destructieve handeling voor identificatie	Nee
