Asbestinventarisatetest

Nieuwpoortlaan 45/0301, 8660 De Panne

Attestnummer : 20230217-000413.000

Uitgegeven op : 17.02.2023

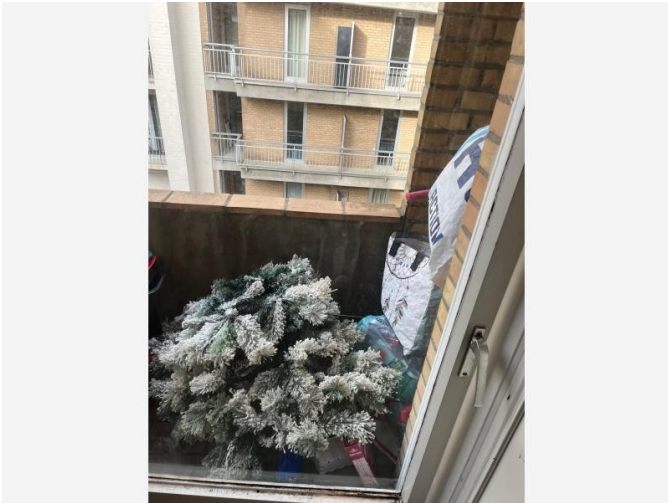
Fiche 4: Cementering terras

Geen asbest

#	Type	Referentie	Resultaat
4.1	Puntmonster	23-017935	Geen asbest

Beschrijving	Cementering terras
Omgeving	Buiten
Primaire drager	Wand vrijstaand (scheidingmuur, ...)
Bindmiddel van materiaal	Cement

Gebondenheid op basis van bindmiddel	Hecht
Hoeveelheid (gewicht - aantal)	• 153,92 kg - 1 stuk
Totaal gewicht	153,92 kg
Identificatiemethode	Vaststelling met monstername
Destructieve handeling voor identificatie	Nee
